# Témoignages sur les inondations à Oka

# Le cycle de crues printanières du lac des Deux-Montagnes

Gilles Piédalue, historien, Société d'histoire d'Oka, juin 2012.

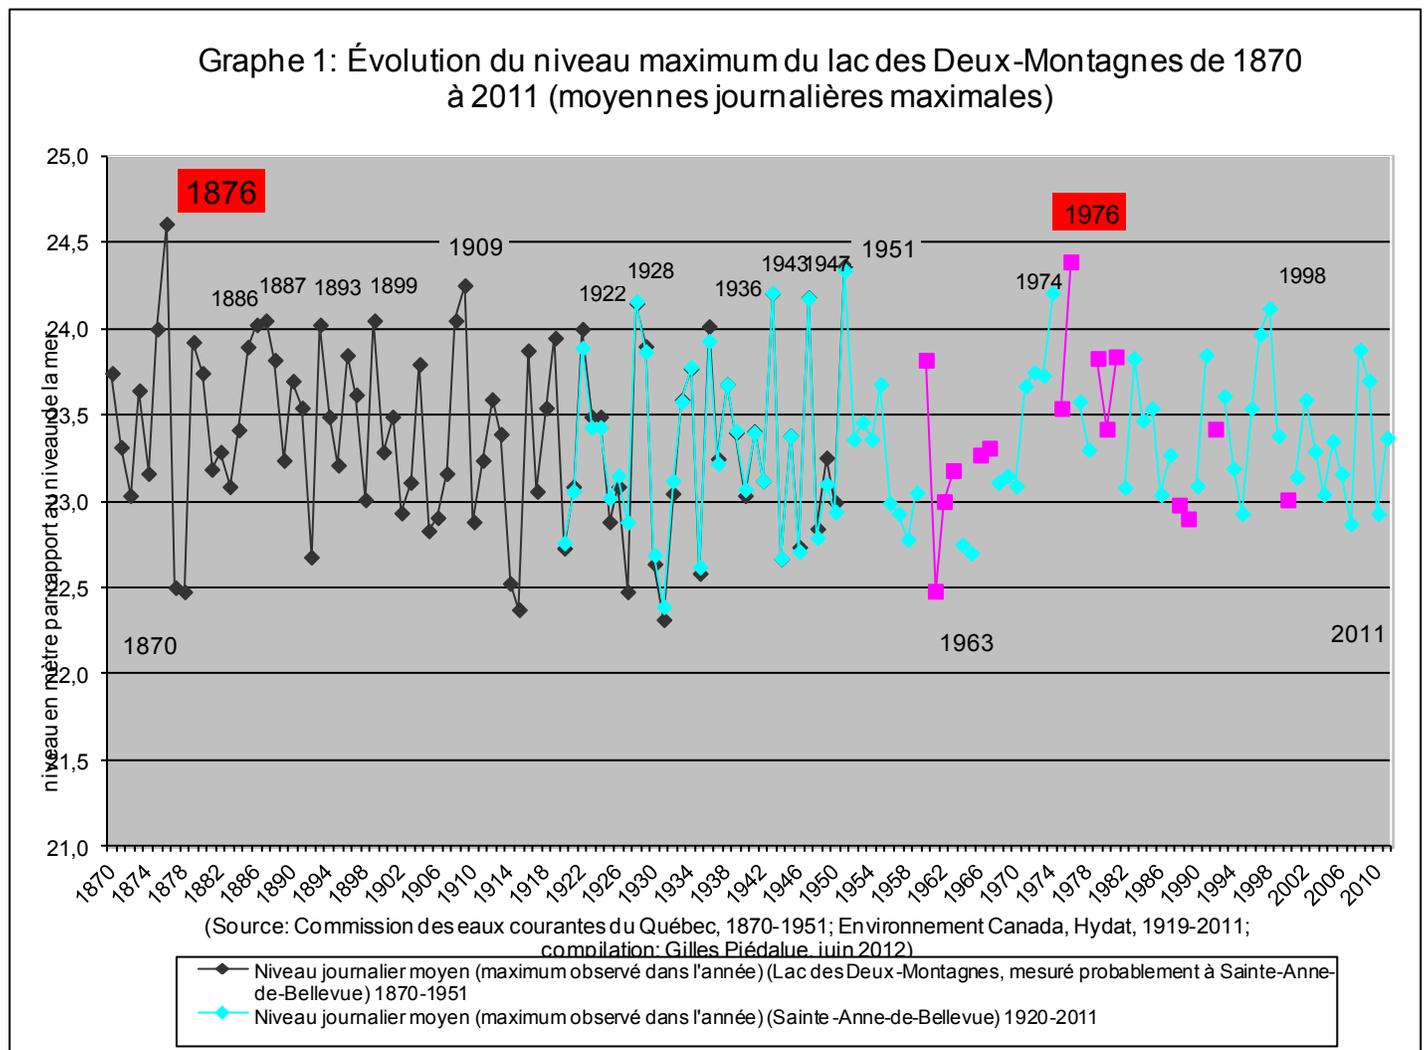
Graphe 1: Gilles Piédalue

Examinons ce graphe de plus près. La première série (marques noires) couvre la période de 1870 à 1951. Elle donne le niveau journalier maximum atteint durant l'année et la date de l'événement (Québec, Commission des eaux courantes du Québec, Hauteurs maximales annuel-

les du lac des Deux-Montagnes, circa 1952, Société d'histoire d'Oka, carte no. 89). Il s'agit probablement de données recueillies à Sainte-Anne-de-Bellevue, car elles ne diffèrent en moyenne que de 0,05 mètre (ou de 2 pouces) de celles enregistrées à cet endroit entre 1920 et 1951. Sur le graphe 1, pour certaines années comprises entre 1920 et 1951, on remarquera qu'il y a une marque noire et une marque bleue. La présence de deux marques indique qu'il existe une différence entre les données des deux séries.

Si on examine encore le graphe 1, on remarquera que la série des maxima journaliers de Sainte-Anne-de-Bellevue n'est pas complète (marques bleues). Entre 1920 et 2011, faute d'information, on a dû utiliser à 15 reprises le niveau de pointe (marques rouges) au lieu de la moyenne journalière maximale. Le niveau de pointe est toujours légèrement plus élevé que le niveau journalier maximum. Faute de mieux, nous l'avons utilisé pour vous donner un premier aperçu.

Le graphe 1 permet d'identifier une crue centenaire qui fit monter le niveau du lac à 24,6 mètres le 15 mai 1876. Pour vous donner un point de comparaison, à Sainte-Anne-de-Bellevue, le niveau moyen de l'eau se situe habituellement à 22,67 mètres en avril, 21,65 en septembre et à 21,96 en décembre (Service hydrographique du

Un niveau comparable à celui de 1876 ne sera atteint que le 5 avril 1976 où la moyenne journalière s'établira à 24,36 mètres (voir graphe 1). Par ailleurs, c'est le 5 avril à 3h35 que le niveau record (niveau de pointe) de 24,39 mètres sera observé à Sainte-Anne-de-Bellevue. Cette année-là à Carillon, on enregistra un débit moyen en avril de 5767 mètres-cube par seconde, soit plus d'une fois et demi le débit moyen mensuel pour un mois d'avril (voir Canada, Environnement Canada, Historical Water Levels Summary, rivière des Outaouais à Carillon, 1964-2010).

L'analyse du graphe 1 montre qu'entre 1870 et 1962 le niveau de l'eau est monté 12 fois à 24 mètres et plus, soit presque à tous les sept ou huit ans (plus précisément aux 7,67 ans). Ce niveau est particulièrement élevé si l'on considère que l'inondation exceptionnelle de 1876 avait atteint 24,6 mètres. À de tels niveaux, le secteur de la baie d'Oka et du parc national situé en aval de l'église paroissiale devait être submergé (voir la carte en page centrale illustrant le niveau atteint par l'inondation centenaire de 1976 à Oka . (Québec, Ministère des richesses naturelles, Carte des risques d'inondation (centenaire), Oka, 1977, archives de la Société d'histoire d'Oka, carte no. 155)).

De plus, le niveau de l'eau n'a été inférieur à 23 mètres qu'à 22 reprises de 1870 à 1962. Ceci indique que le secteur de la baie d'Oka et du parc fut partiellement inondé au moins quatre années sur cinq. En fait, un cycle d'une inondation sévère aux sept ans à huit ans est beaucoup plus conforme à la réalité d'Oka durant cette période que le cycle moyen de vingt ans retenu utilisé comme référence pour l'ensemble du Québec.

Qu'en est-il de la situation depuis 1963? Entre 1963 et 2011, on a enregistré à Sainte-Anne-de-Bellevue un niveau d'eau journalier moyen supérieur à 24 mètres uniquement trois fois, soit en moyenne à tous les 16 ans. Le dernier épisode remonte à 1998 où l'eau a atteint 24,12 mètres. Cette situation contraste avec celle observée antérieurement. Avant 1963, 13% des crues enregistraient des niveaux de 24 mètres et plus. Maintenant, ce pourcentage s'établit à 6%. On observe le même phénomène avec les crues inférieures à 23 mètres. Celles-ci représentaient 23% des crues avant 1963 comparativement à 14% des crues depuis.

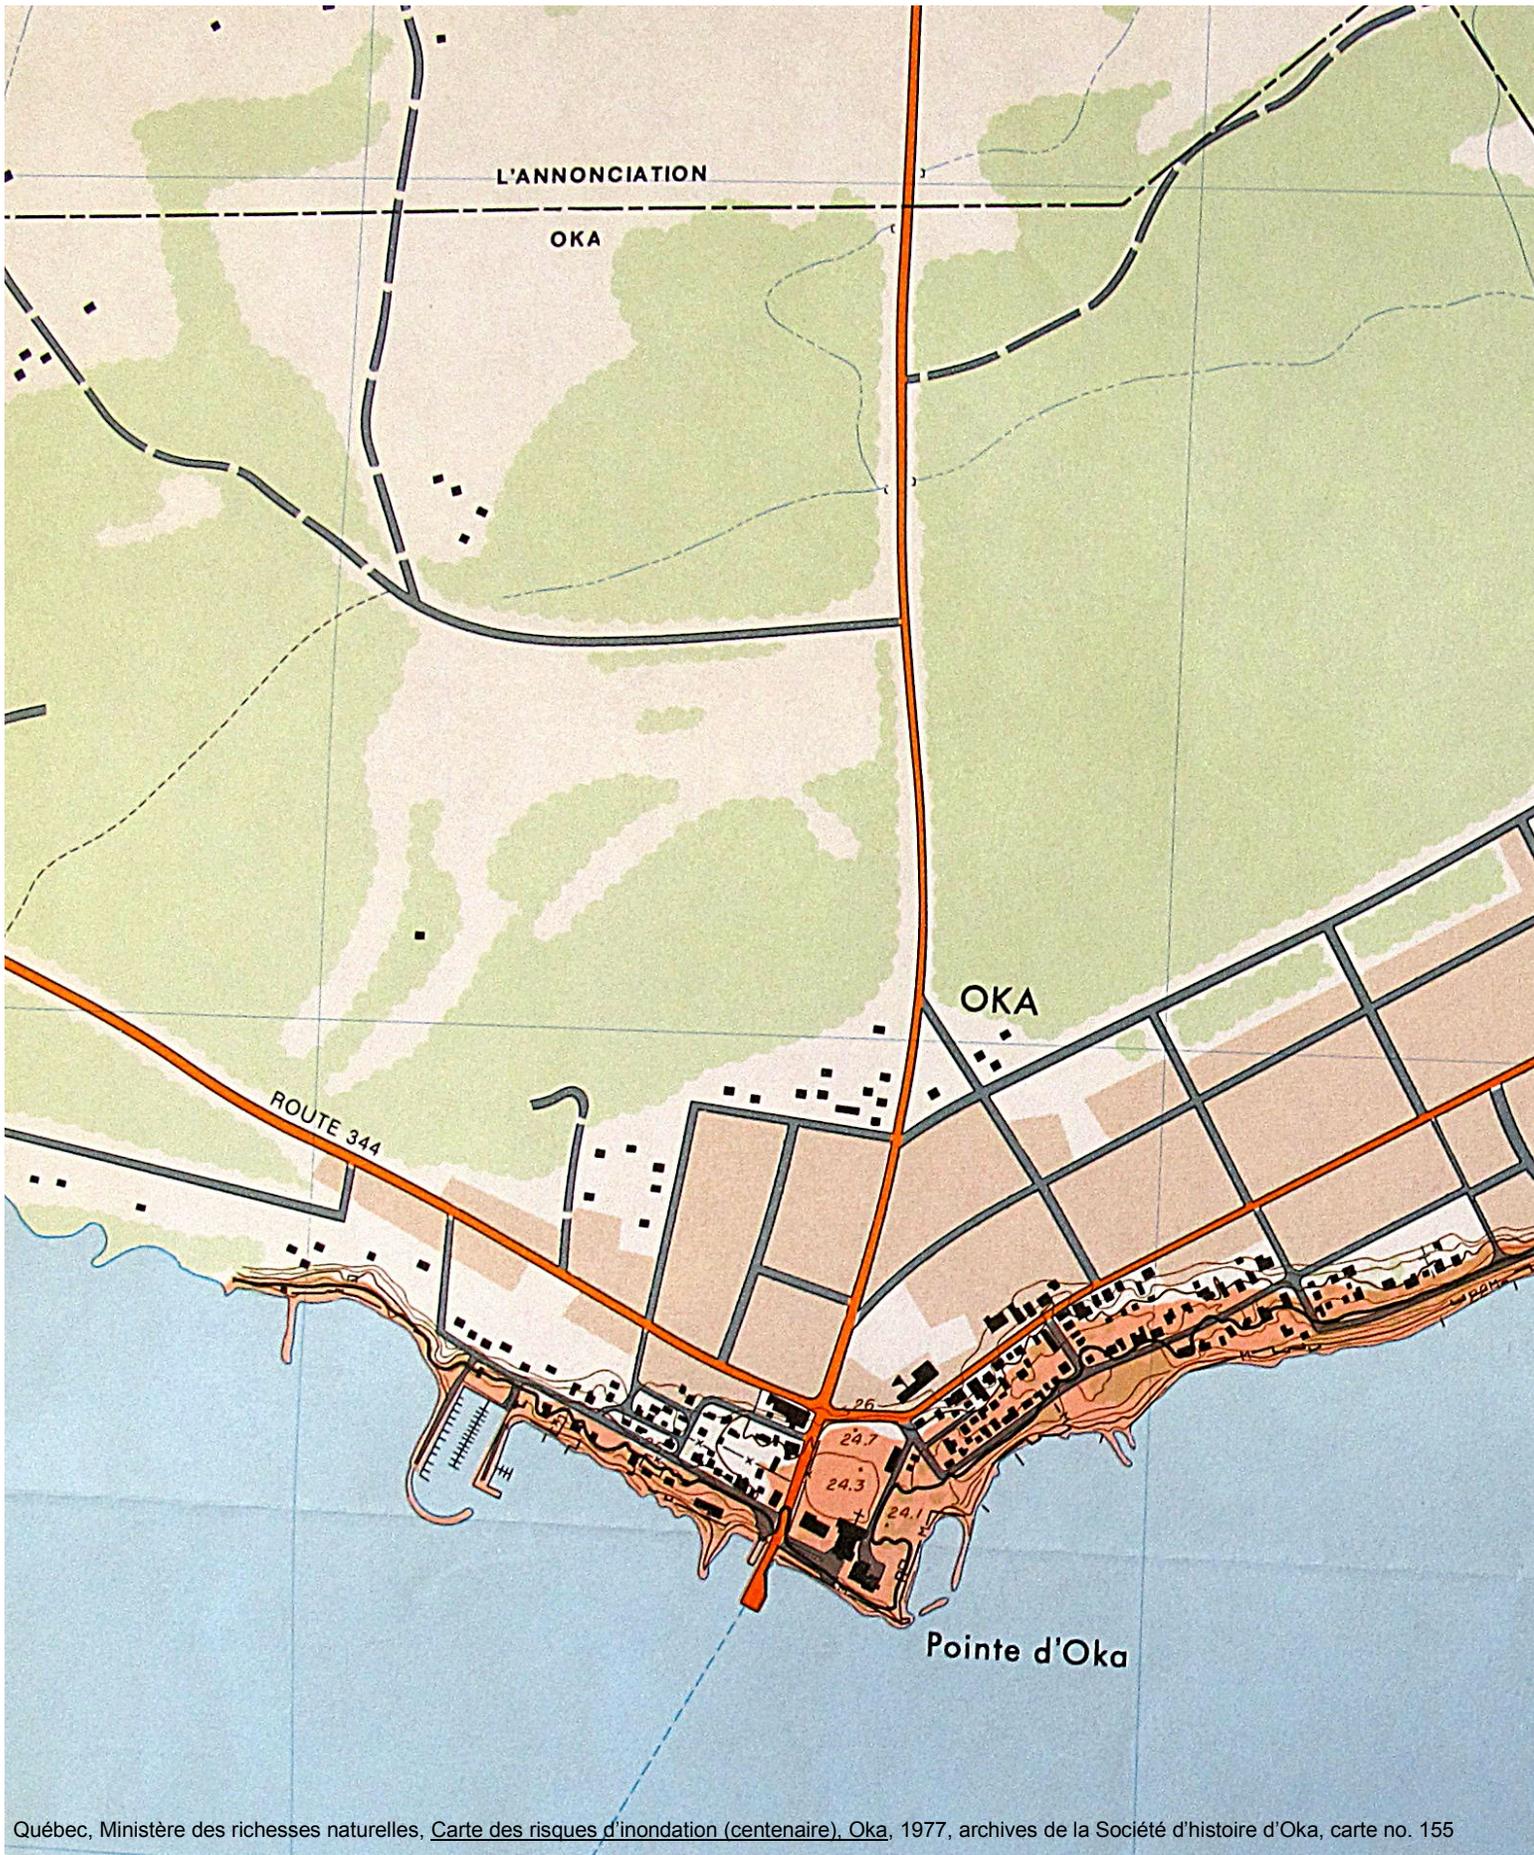
Québec, Ministère des richesses naturelles, Carte des risques d'inondation (centenaire), Oka, 1977, archives de la Société d'histoire d'Oka, carte no. 155

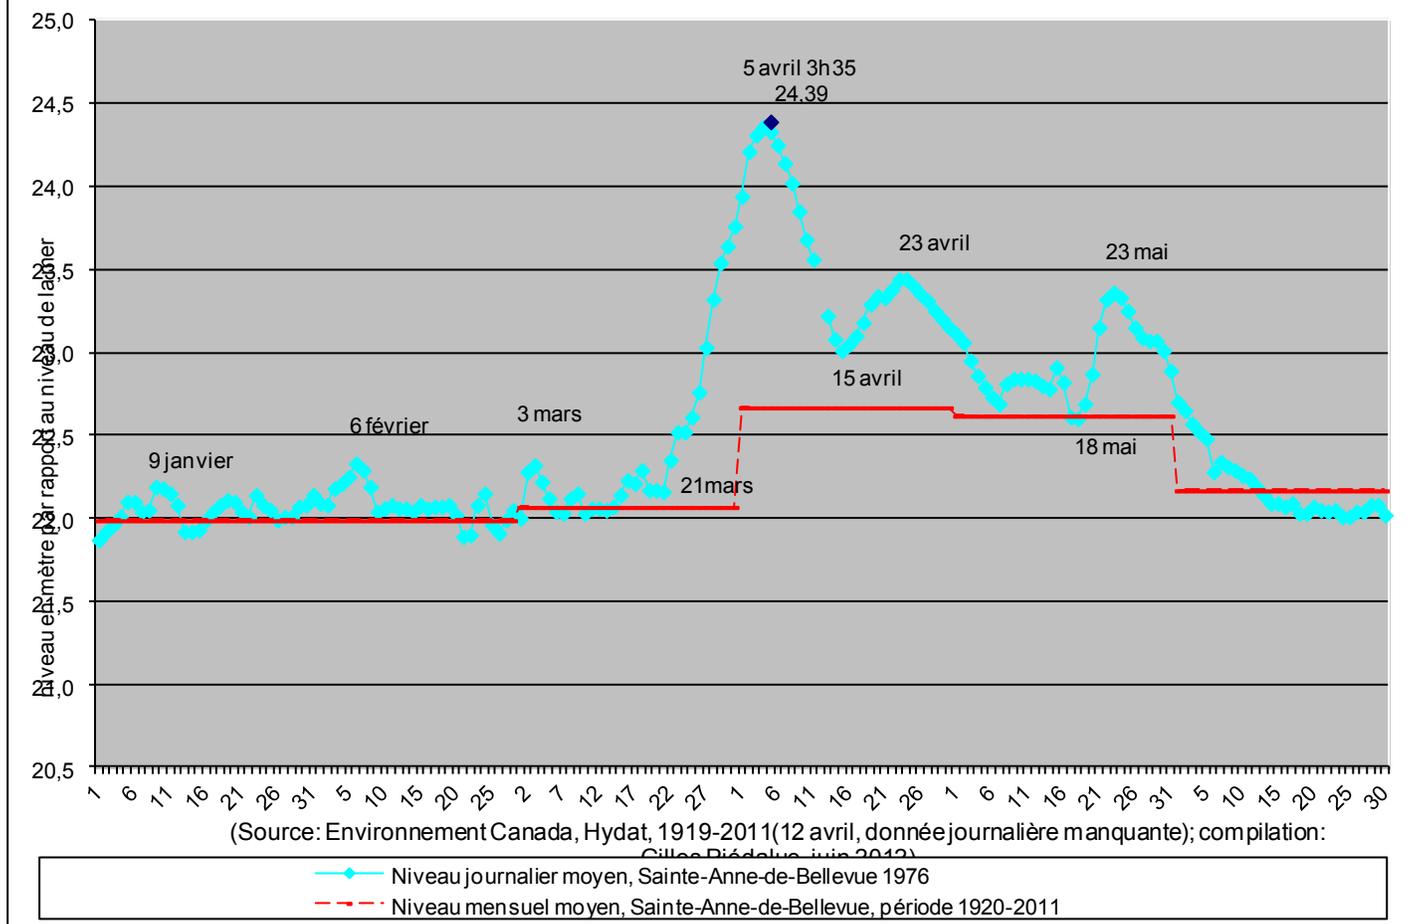
Graphe 2: Gilles Piédalue

Le graphe 2 montre au fil des jours l'augmentation dramatique du niveau de l'eau au lac des Deux-Montagnes entre le 21 mars et le 5 avril 1976. En quelques jours et sans arrêt, l'eau est montée de 2,2 mètres (7 pieds et 3 pouces) en passant de 22,16 à 24,36 mètres.

Graphe 2: Évolution du niveau journalier du lac des Deux-Montagnes mesuré à Sainte-Anne-de-Bellevue par rapport aux moyennes mensuelles établies sur la période 1920 à 2011, du 1 janvier au 30 juin 1976

ment les niveaux mensuels moyens le 9 janvier, le 6 février et le 3 mars. Mais la situation semblait s'être régularisée durant les trois premières semaines de mars. Le niveau restait acceptable même s'il demeurait au-dessus de la moyenne mensuelle.

Par contre, à partir du 21 mars et jusqu'au 5 avril, l'eau monta sans discontinuer de 0,23 mètre par jour (ou 9 pouces par jour). Dans la nuit du 4 au 5 avril, à 3h35 l'eau atteignit le niveau de pointe de 24,39 mètres à Sainte-Anne-de-Bellevue. Comme l'onde de crue a pris 24 heures pour se propager de Carillon à Sainte-Anne-de-Bellevue, on peut établir sa vitesse de déplacement à 1,7 kilomètre à l'heure et estimer le moment de son arrivée à Oka. Ainsi l'onde frappa Oka 7 heures et 43 minutes plus tôt, soit approximativement à 19h52 le 4 avril.

À partir de ce moment, l'eau commença à se retirer progressivement. La descente se fit au rythme de 0,125 mètre par jour (ou 5 pouces par jour) jusqu'au 15 avril. Mais les résidents du lac n'étaient pas au bout de leur peine, car l'eau remonta significativement encore deux fois. Elle atteignit 23,44 mètres le 23 avril et 23,36 mètres exactement un mois plus tard. Ce n'est que le 12 et le 13 juin que le niveau de l'eau retrouva son niveau normal. Durant le reste du mois de juin et au grand soulagement des résidents, l'eau se maintiendra à un niveau inférieur à la moyenne mensuelle.

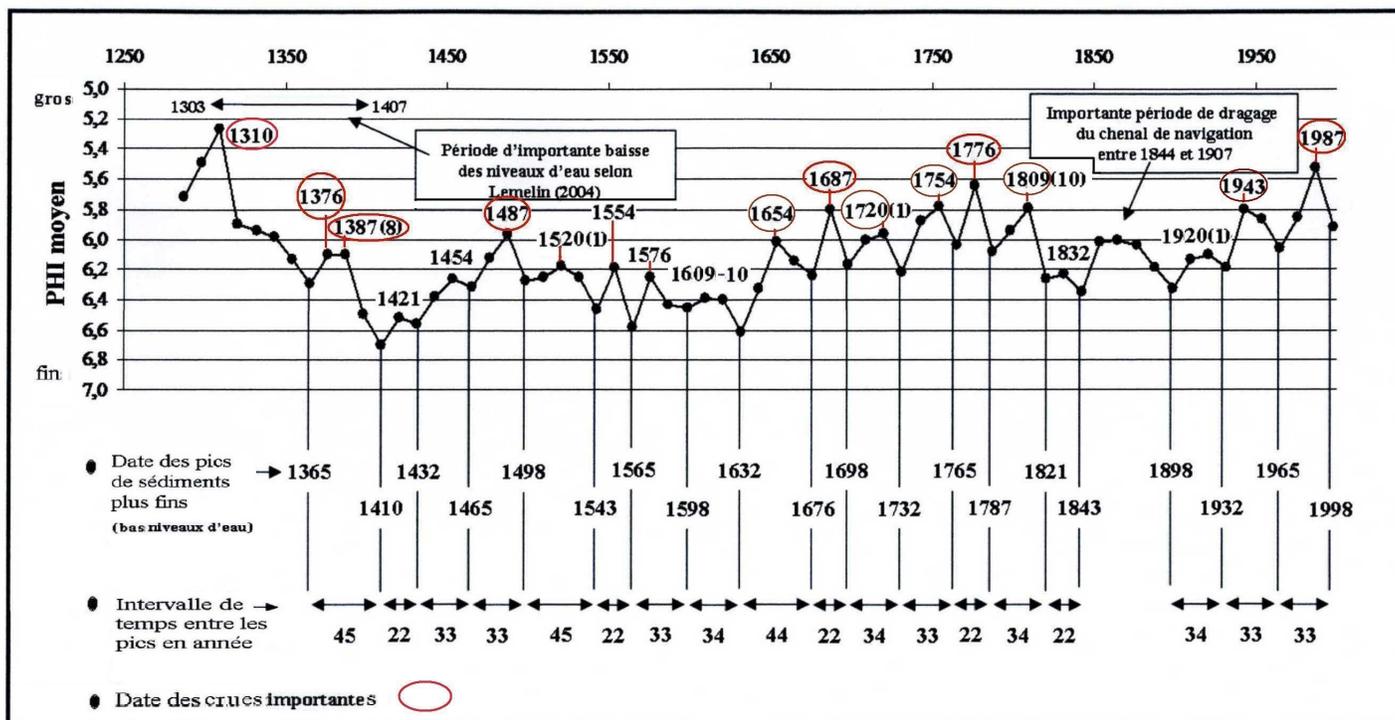
Figure 1: Gilles Piédaloue

qui s'étend jusqu'à Rouyn-Noranda au nord, Timmins à l'ouest et Parent à l'est. L'étude des sédiments du lac Saint-Pierre nous révèle une histoire mouvementée de crue et de décrue depuis l'an 1300. La figure 1 résume cette évolution sur sept siècles. Les crues sont caractérisées par une augmentation de la grosseur des sédiments (augmentation de la taille des sédiments exprimée par un phi moyen qui tend vers 5). Inversement une diminution de la grosseur de ceux-ci indique les faibles débits du cours d'eau (diminution de la taille des sédiments exprimée par un phi moyen qui tend vers 7). Avant l'inondation de «1876», on peut identi-

Figure 1: Évolution de la grosseur des sédiments dans le secteur de l'île de Grâce au Lac Saint-Pierre de 1303 à 1998 (graphe tiré M. Pelletier, Évolution de la dynamique et de la géochimie des sédiments du lac Saint-Pierre, Environnement Canada, 2008, figure 37 (figure augmentée par Gilles Piédaloue, juin 2012)

assez facilement au moins deux crues de très grande ampleur, soit celles de 1310 et de «1776». Ces crues ont déposé des sédiments grossiers de calibre 5,2 à 5,6. Des sédiments un peu plus fins (de grosseur 5,8) vont être charriés par les crues sévères de «1687», 1754 et 1809 (10). Enfin on peut qualifier d'importantes les crues de «1376», 1387 (8), «1487», 1520 (1), 1554, «1576», 1654 et 1720 (1), et où la grosseur des sédiments accumulés oscille entre 6 et 6,2.

L'examen de la figure 1 fournit de plus une preuve circonstancielle supplémentaire à l'hypothèse qui veut qu'une partie de la mission du lac de Deux-Montagnes fut submergée à la fin du 18<sup>ie</sup>-<sup>me</sup> siècle. Cette hypothèse a été exposée dans les deux derniers numéros de cette revue. La figure 1 suggère qu'entre 1498 et 1643, le niveau du lac Saint-Pierre était nettement plus bas qu'à la période suivante. En effet de 1654 de 1809 (10), des crues plus importantes qu'à la période précédente ont été enregistrées. Mentionnons en particulier les événements de 1654, 1687, 1720 (1), 1754, 1776 et 1809 (10). La crue de 1776 aurait atteint un niveau inégalé depuis l'an 1310. Situés en amont du lac Saint-Pierre, la rivière Outaouais et le lac des Deux-Montagnes ont dû connaître des variations de débit et de niveau semblables à ceux du lac Saint-Pierre.
